# MATADERO MADRID

## 3. CARACTERIZACIÓN CONSTRUCTIVA Y PATOLÓGICA DE LA NAVE 9

Nuestra propuesta se va a desarrollar sobre la que actualmente se denomina como Nave 9 de Matadero Madrid, pero que antiguamente fue el mercado y matadero de aves.

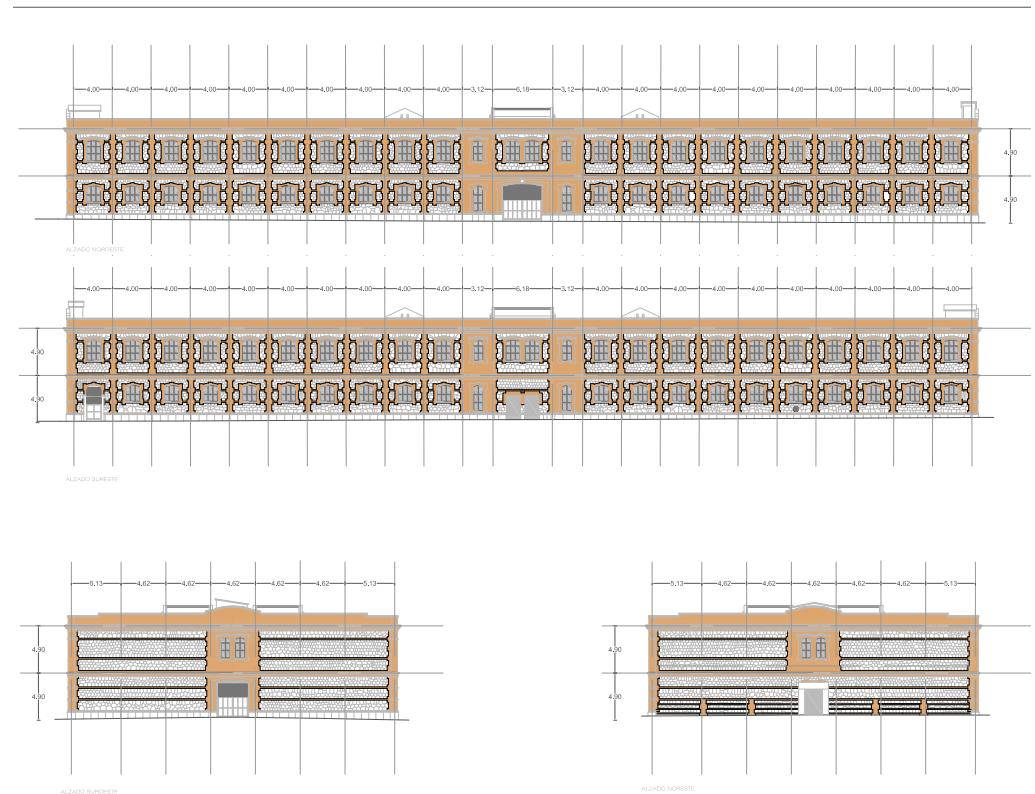
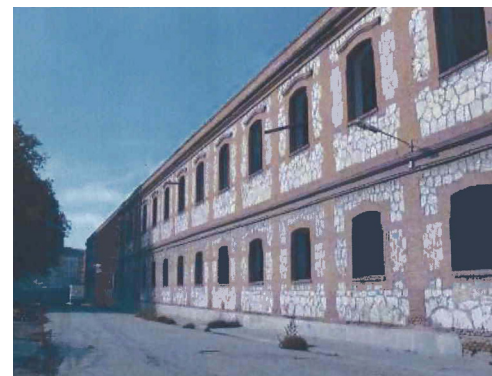
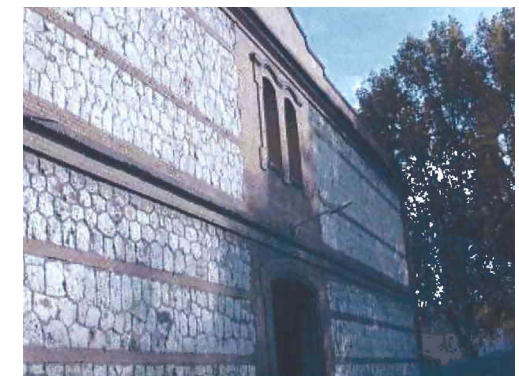
## GRIETAS EN MUROS DE FACHADA

**Tipo y clasificación de la lesión:** Grietas en el muro de ambas fachadas. Se trata de una lesión mecánica.

**Caracterización de la lesión:** Podemos observar la presencia de grietas verticales que pueden llegar aproximadamente a los dos metros de longitud en el muro de ladrillo cerámico coincidiendo con las juntas de dilatación del edificio en el interior. Es una grieta ya que se puede apreciar que la abertura afecta a todo el espesor del muro.

-*Material afectado:* La grieta afecta principalmente a la fábrica de ladrillo cerámico y en las juntas con la manpostería de piedra silícea.

-*Posibles implicaciones en otras lesiones:* Las grietas pueden crear humedades por filtración ya que permiten que penetre el agua en el muro.

**Nivel de exposición de la lesión:** La lesión no es de extrema gravedad pero si es necesaria su reparación para evitar posibles lesiones que deriven de la misma como humedades o pérdidas de calor.

**Causas, directas o indirectas, de la lesión:** la junta de dilatación interior no se refleja a efectos exteriores, por lo que se originan tensiones de cortante que provocan las grietas en la fachada.

La siguiente patología a tratar es la aparición de grietas en la fachada. La causa principal de ello es la inexistencia de las juntas de dilatación del edificio en la fachada, lo que ha producido la aparición de pequeñas grietas a lo largo de su desarrollo. Por ello la primera actuación es la de abrir las juntas de dilatación necesarias en fachada. En las zonas en las que han aparecido las grietas se deberán cambiar los ladrillos rotos, sustituyéndolos uno a uno. Cuando los ladrillos no estén rotos, se limpiará y sellará la fábrica.

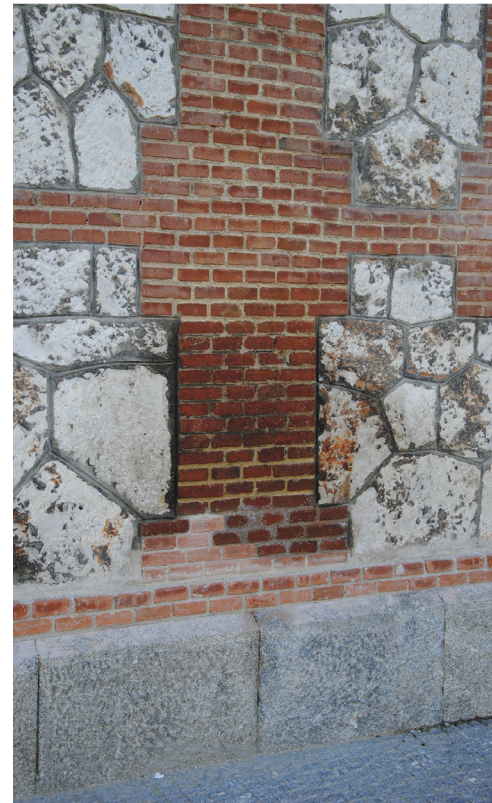
**-Posibles implicaciones en otras lesiones:** La humedad puede crear la aparición de lesiones químicas como la aparición de moho y además de ser dañino para el edificio es una lesión que perjudica a la salud de las personas que utilizen el espacio. También puede generar lesiones de tipo físico como suciedad o erosión.

*Fachada muro principal  
Humedad por capilaridad que sube por el muro de  
ladrillo y mampostería de piedra.*

**Reparación propuesta para la lesión:** las soluciones se basan en la eliminación de la causa que traerá consigo la consecuente eliminación del defecto.

Una vez eliminada la cause habremos de esperar a la desaparición de la humedad contenida en el cerramiento por medio de ventilación natural o artificial y mas tarde se actuará eliminando y reparando las lesiones físicas o químicas que se hayan podido ocasionar de tipo manchas, suciedad por depósito o erosión.

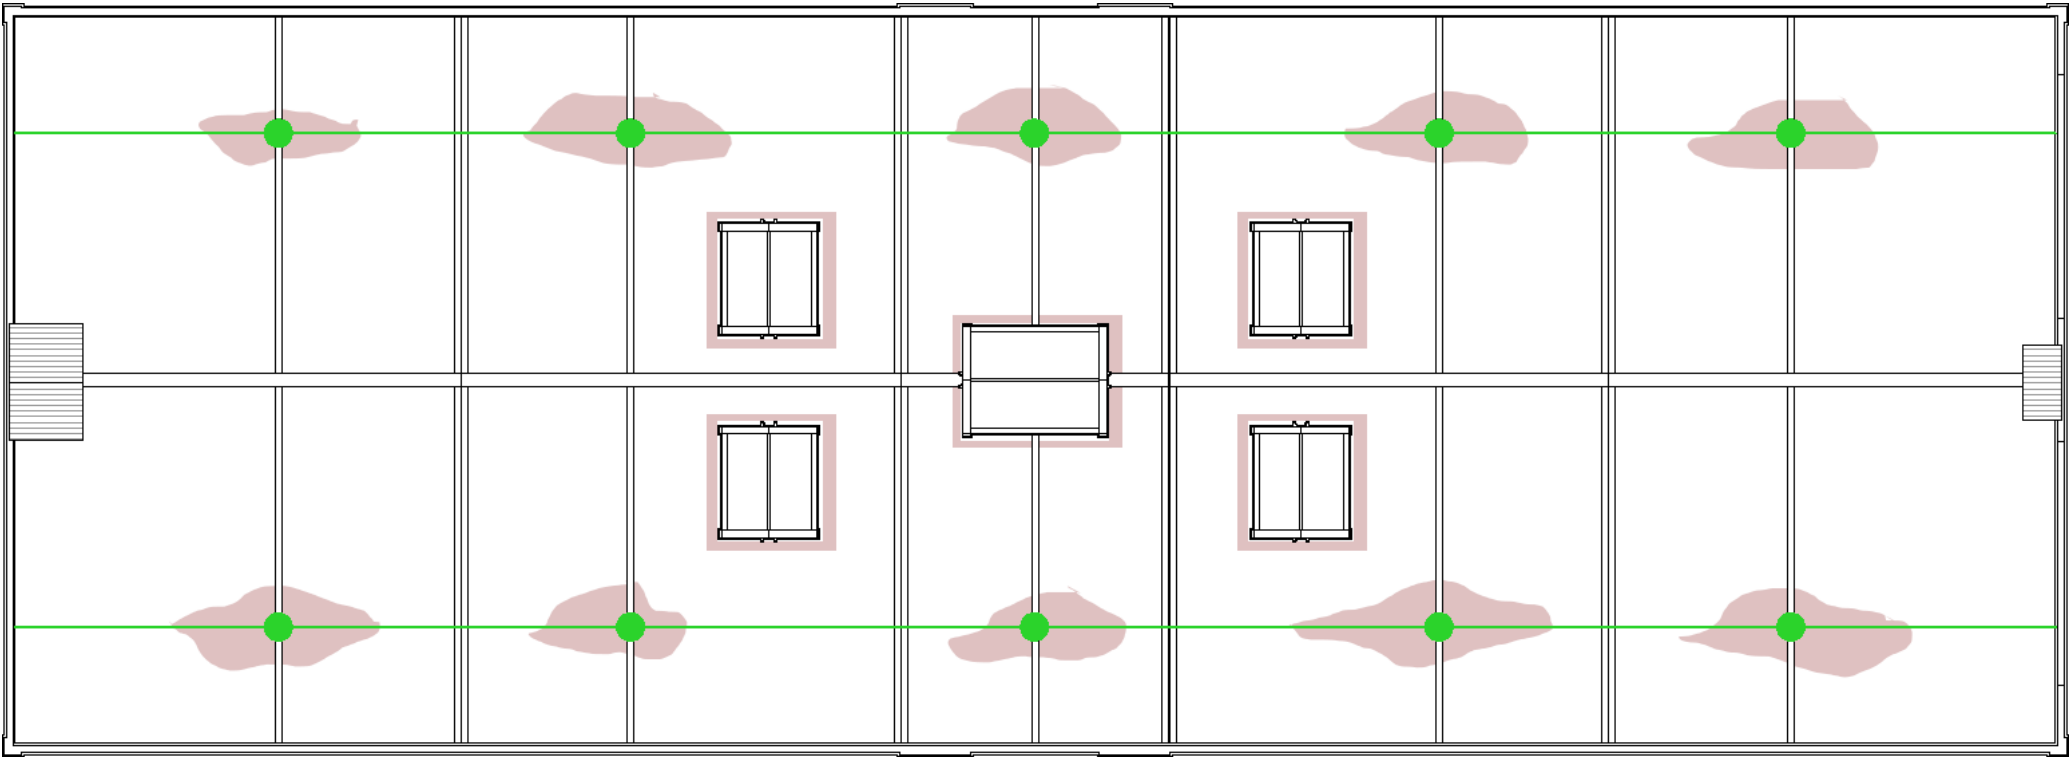
***Caracterización de la lesión:*** Podemos observar la presencia humedades por filtración en los puntos de desagüe de la cubierta como se puede observar en el mapa de lesiones que se verá a continuación.

***-Material afectado:*** La humedad afecta a la chapa de la cubierta, pero la filtración hace que el agua pueda entrar al interior de la nave produciendo goteras, y humedad en el forjado, lo que posteriormente afectará a lesiones de tipo corrosión en las armaduras o desprendimiento del hormigón.

***-Posibles implicaciones en otras lesiones:*** Esta lesión puede producir goteras en el interior de la nave y con el paso del tiempo la humedad acumulada en el forjado puede producir corrosión de las armaduras y desprendimientos en la estructura de hormigón.

***Nivel de exposición de la lesión:*** La lesión es grave ya que produce otras lesiones que tienen como causa directa la humedad por filtración, es necesaria su reparación y futura prevención.

***Causas, directas o indirectas, de la lesión:*** las causas son atmosféricas debido a las precipitaciones y al efecto del paso del tiempo que ha hecho que las bajantes se deterioren.

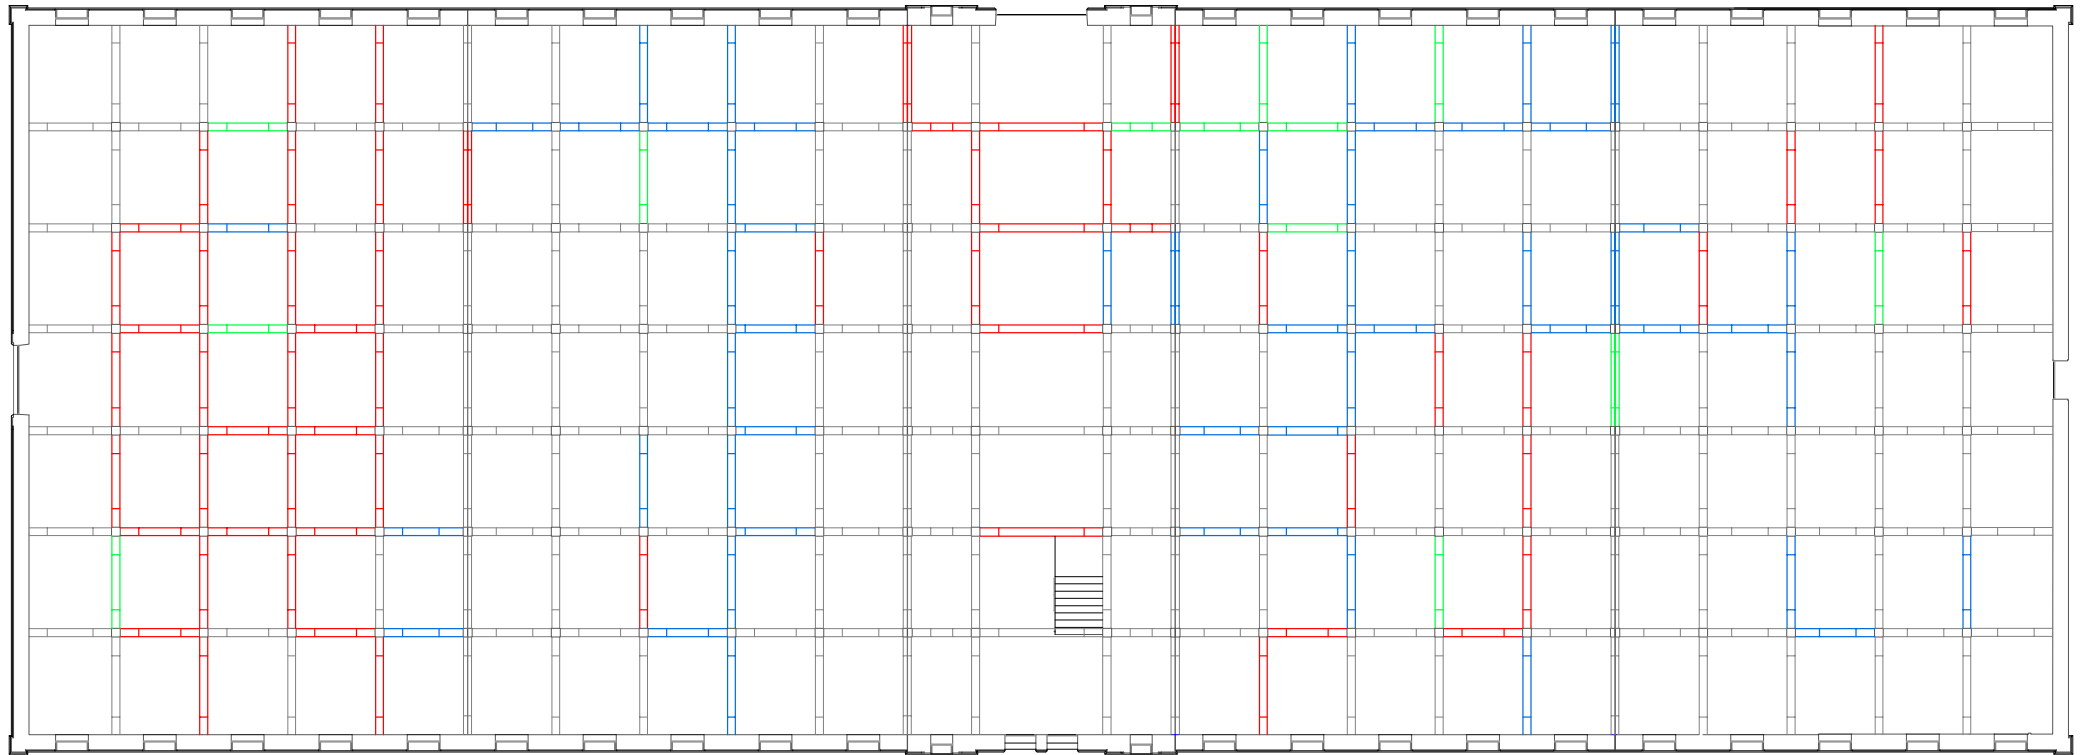
- Armaduras vistas en vigas
- Fisuraciones en vigas
- Armaduras vistas y fisuraciones en vigas

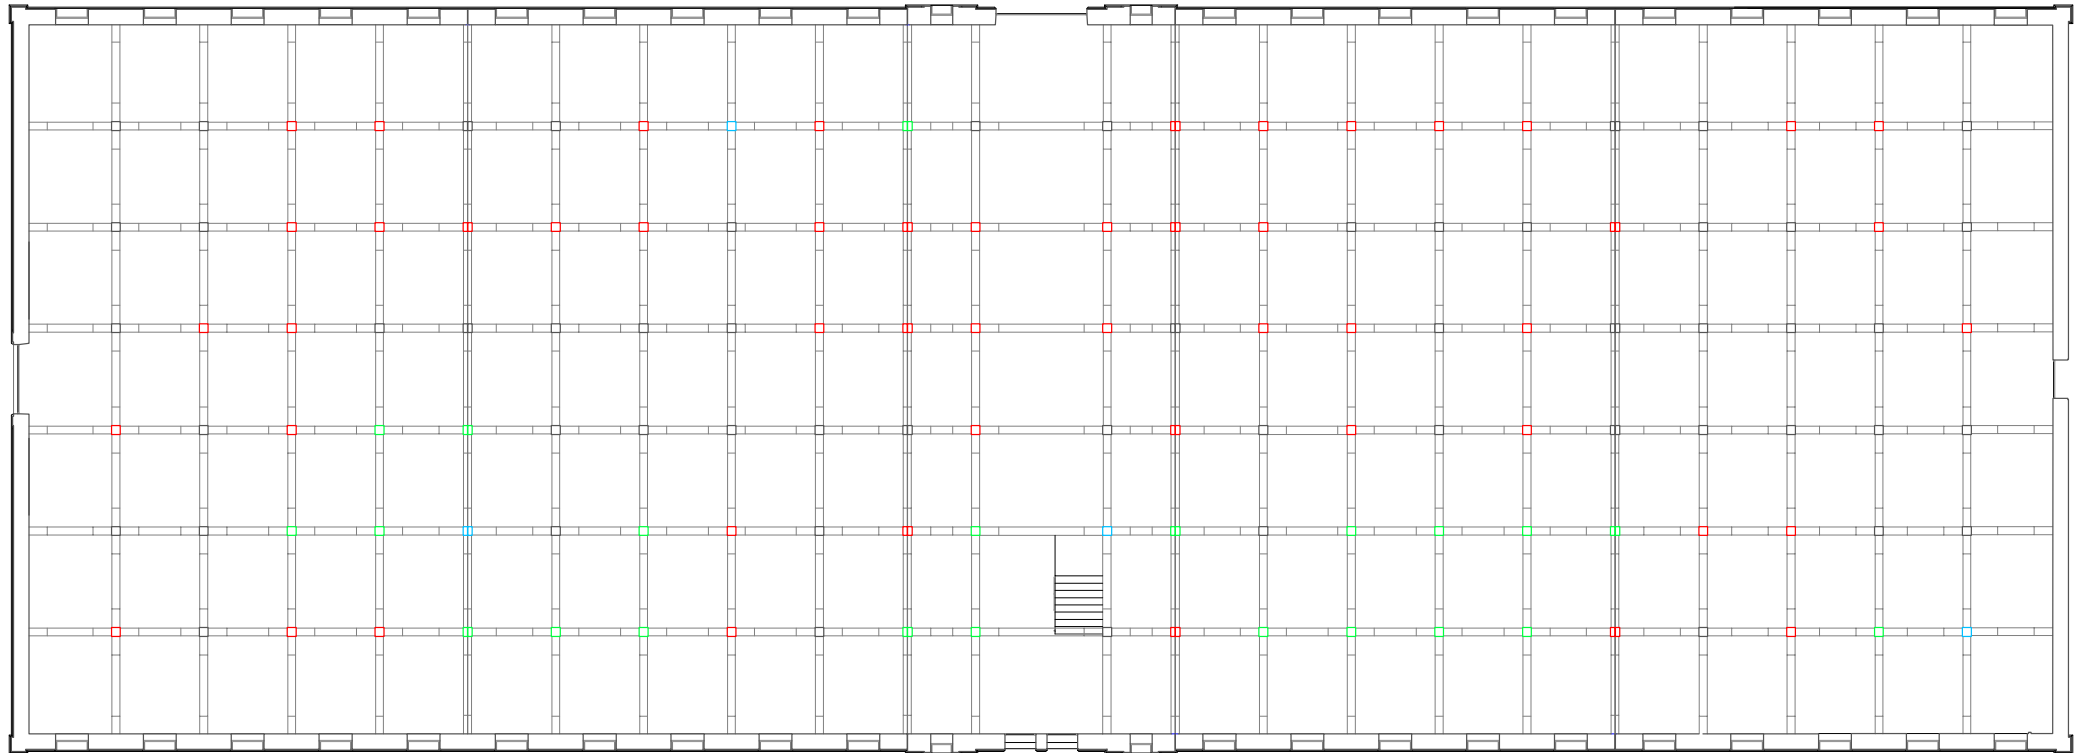
- Armaduras vistas en pilares
- Fisuraciones en pilares
- Armaduras vistas y fisuraciones en pilares

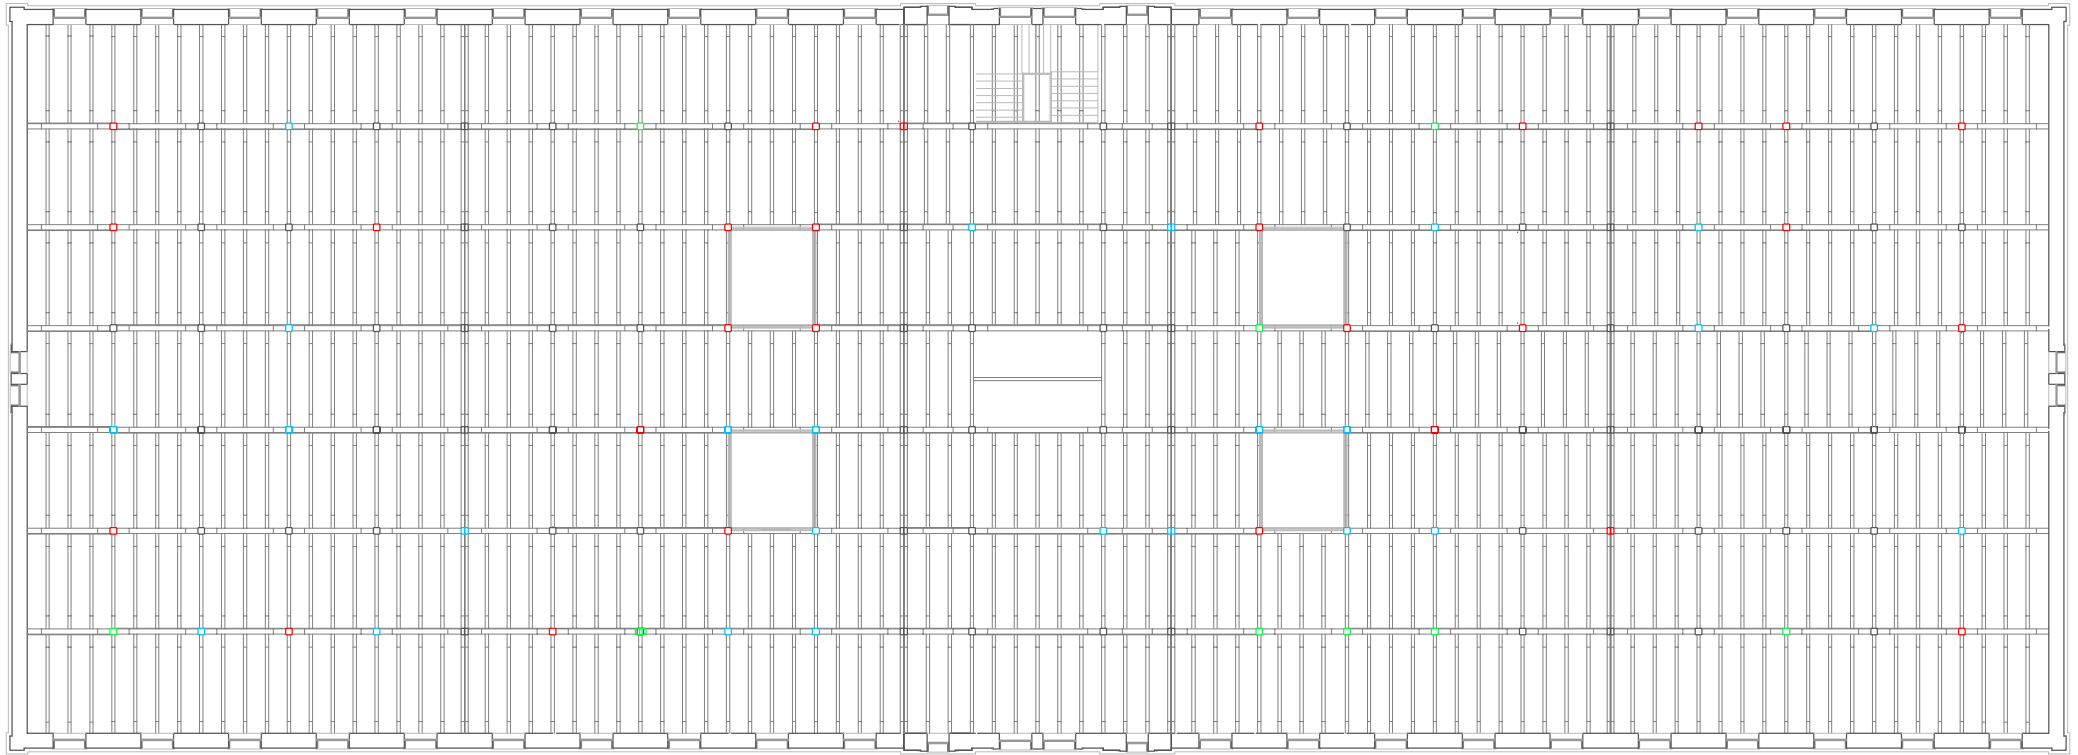
- ▣ Armaduras vistas en pilares
- ▣ Fisuraciones en pilares
- ▣ Armaduras vistas y fisuraciones en pilares

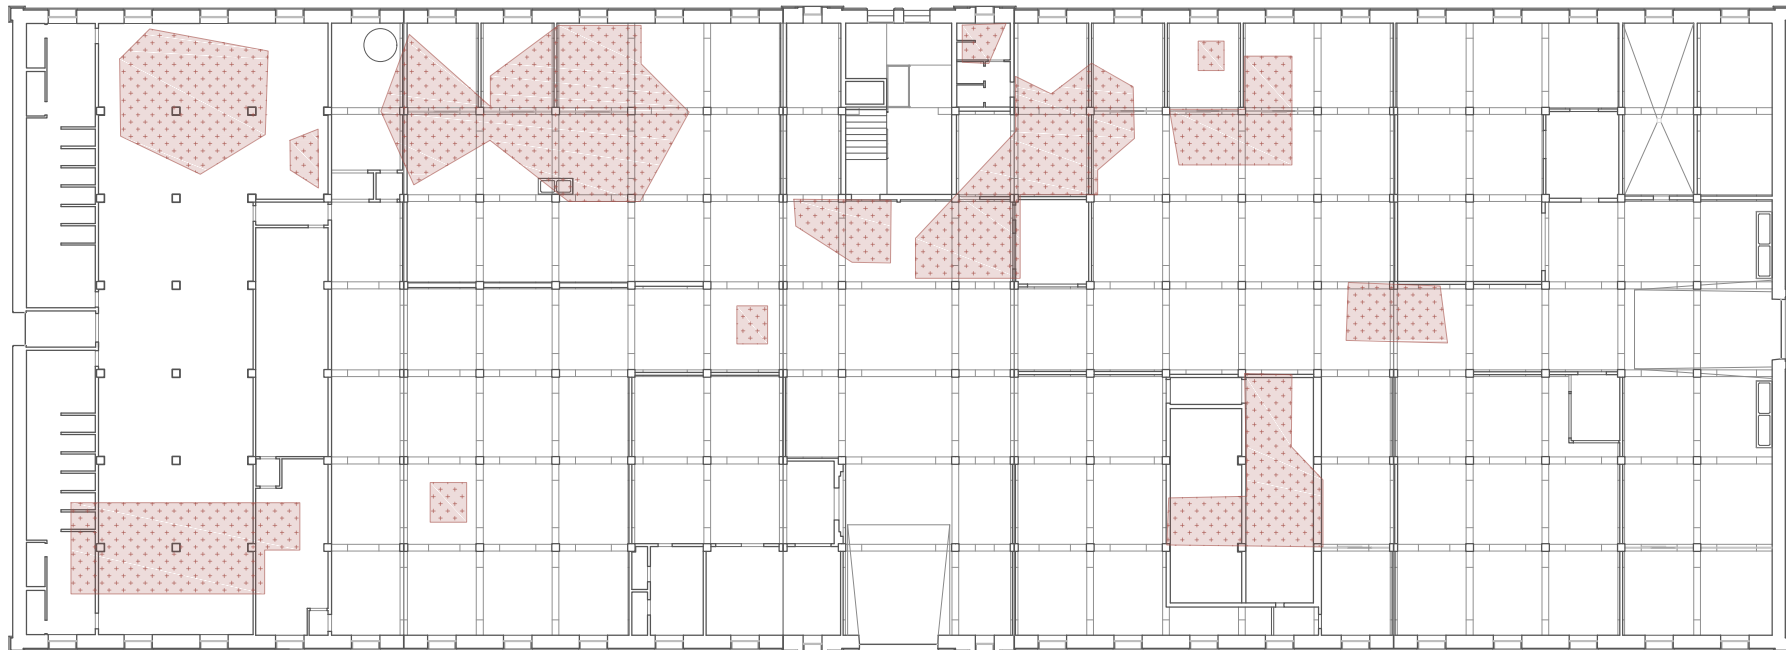
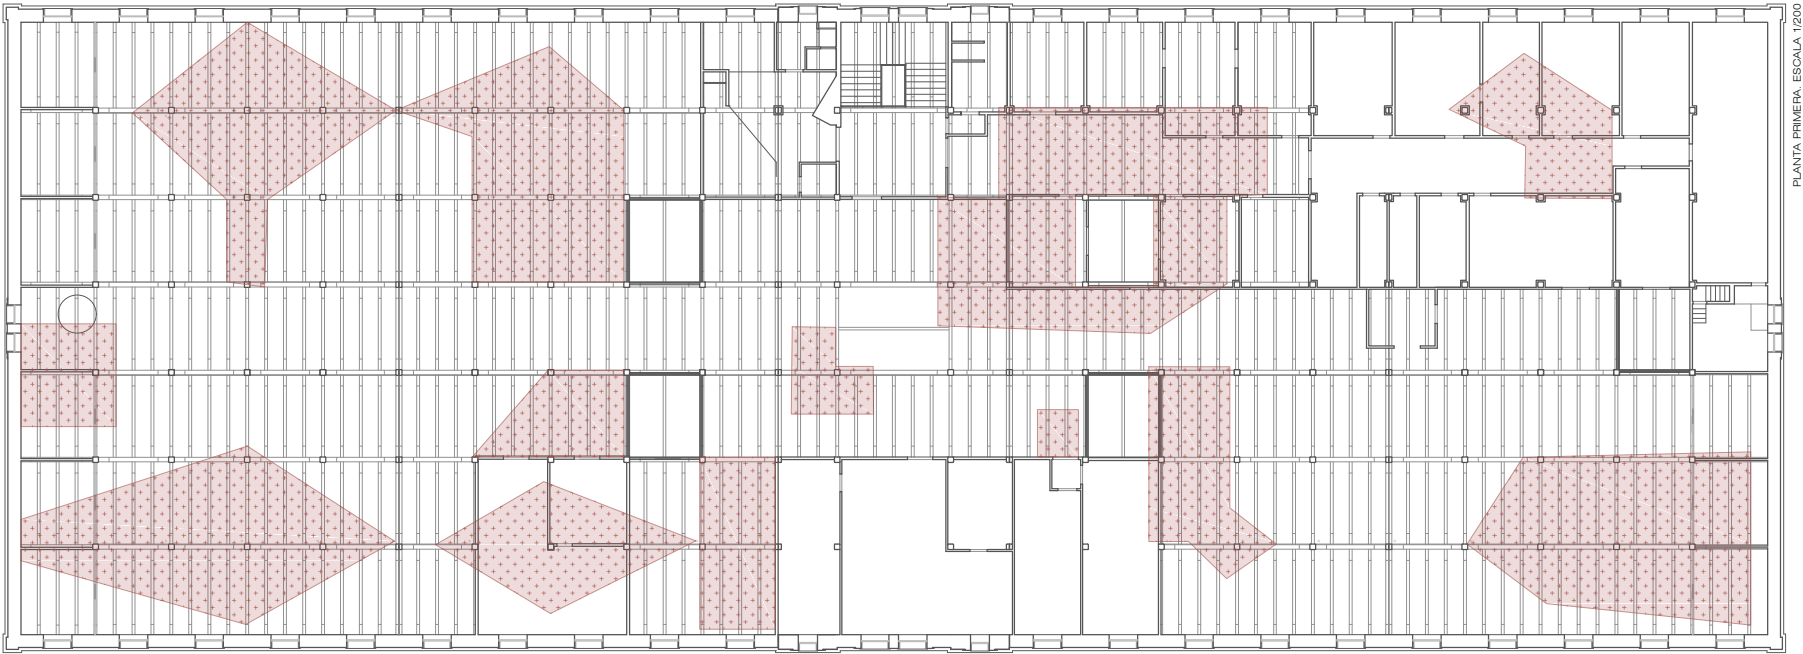
## CORROSIÓN EN LAS ARMADURAS DE LA ESTRUCTURA

**Tipo y clasificación de la lesión:** corrosión en armaduras. Es una lesión de tipo químico.

**Caracterización de la lesión:** la retirada de revocos ha demostrado la existencia de daños ocultos tras los enlucidos, como es el caso de la corrosión en las armaduras.

-*Material afectado:* la corrosión afecta a las armaduras, tanto en cercos como en barras principales; y tanto en vigas como en pilares.

-*Posibles implicaciones en otras lesiones:* los productos de corrosión dan lugar a compuestos de mayor volumen que la armadura sana, lo que provoca las consiguientes tensiones sobre el hormigón. Cuando las tensiones superan su resistencia a tracción se produce la fisuración; y si la corrosión y el aumento de volumen progresan, las tensiones pueden ser suficientes para arrancar el hormigón de recubrimiento y dejar a la vista la armadura.

**Nivel de exposición de la lesión:** Se han encontrado pilares, en ambas plantas, con armaduras que presentan problemas de corrosión, con algo más de frecuencia en la planta baja, y en la parte inferior de los pilares. Las armaduras en peor estado comprometen su adherencia con el hormigón, y en los casos más extremos se ha producido la pérdida de sección del acero.

**Causas, directas o indirectas, de la lesión:** el hormigón con el paso del tiempo se ha carbonatado en superficie lo que provoca la pérdida de reserva alcalina que protege a las armaduras contra la corrosión. Además, en muchas zonas del edificio se aprecia la presencia de agua, en la planta baja, tanto en la parte inferior de los pilares como en los muros perimetrales. Lo mismo ocurre en la planta superior en la que la deficiente impermeabilización de la cubierta permite la entrada del agua de lluvia en numerosos puntos.
